**EVALUACIÓN DE LA EVOLUCIÓN CONSTRUCTIVA DE LAS EDIFICACIONES  
(VIVIENDAS) DE ALGUNOS BARRIOS CONSTRUIDOS POST-SISMO 1999, EN  
EL MARCO DE LA GESTIÓN DEL RIESGO DE DESASTRES EN EL MUNICIPIO  
DE PEREIRA**

**UNIVERSIDAD LIBRE SECCIONAL PEREIRA  
FACULTAD DE INGENIERÍAS  
INGENIERÍA CIVIL  
PEREIRA, RISARALDA  
2018**

**PROYECTO DE GRADO PARA OPTAR EL TÍTULO DE INGENIERO CIVIL**

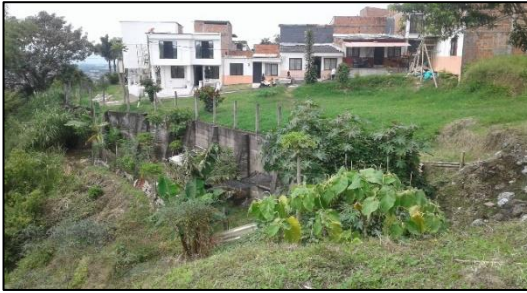
**Figura 16. Obras de manejo al terreno con un muro de contención La Idalia II**

De acuerdo a la observación realizada en el trabajo de campo, se pudo constatar que se ejecutaron obras de manejo al terreno con un muro de contención, como se aprecia en la figura 16.

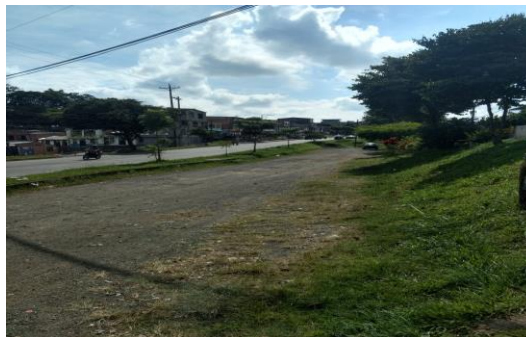
**Figura 18. Ingreso sin pavimentar barrio Panorama**

El ingreso al barrio Mirador de Panorama, se utiliza de parqueadero para ambos barrios, como se aprecia en la figura 17, éste se encuentra en buen estado, la vía de acceso al barrio se encuentra sin pavimentar y es utilizada para el ingreso y parqueo de carros, como se observa en la figura 18.

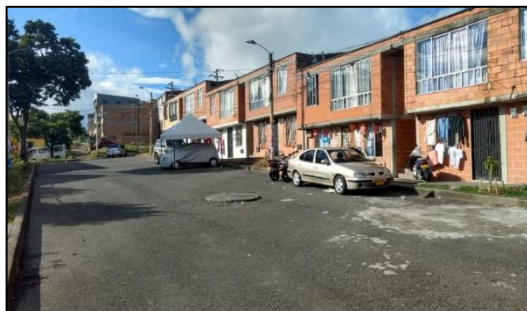
**Figura 20. Manzana 1 – casas bifamiliares, con uniformidad y sin cambios**

En la manzana 1 del barrio, se tienen un total de 16 casas bifamiliares, en las cuales se evidencia uniformidad y no se observan cambios en las viviendas, como se aprecia en la figura 20.

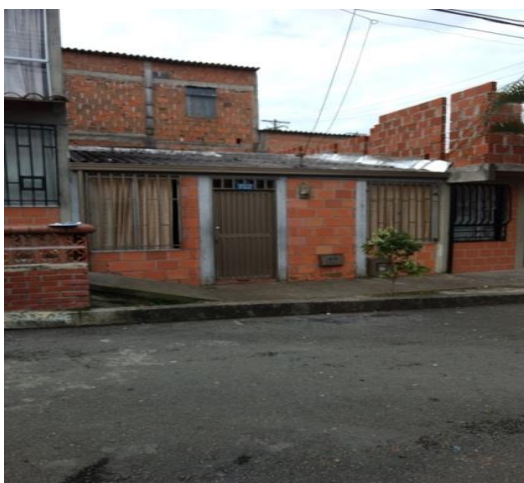
**Figura 21. Vivienda 1 piso Aguas Claras**

En las manzanas 4 y 5, se observa uniformidad estructural de las viviendas, en este sector se entregaron casas de uno y dos pisos, no se aprecian cambios recientes en estructura, como se detalla en la figura 21 y 22.

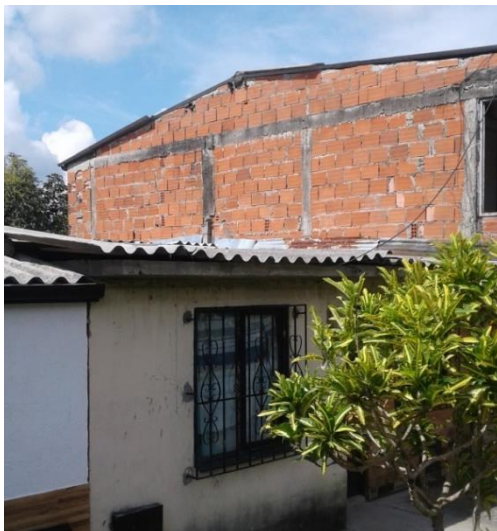
**Figura 28. Barrio Mirador de Panorama 1 mz 3 casa 3**

En algunas viviendas de los barrios objeto de estudio se evidenciaron errores estructurales, en la figuras 28 y 29 se observa que la culata o cuchilla de soporte para la cubierta no cumple con el confinamiento especificado en el titulo E.4.5 CINTAS DE AMARRE

E.4.5.1 — Se consideran las cintas de amarre como elementos suplementarios a las vigas de amarre, utilizables en antepechos de ventanas, en remates de culatas, en remates de parapetos, etc. Indistintamente, se puede utilizar como cinta de amarre cualquiera de los siguientes elementos<sup>74</sup>:
